# Reconnaitances à l'avancement dans la galerie hydraulique Salazie-Amont (Île de la Réunion)

**Résumé :**

Lors du creusement de la galerie hydraulique de Salazie-Amont à la Réunion, les conditions hydrogéologiques particulières ont nécessité des reconnaissances à l'avancement par forages longs. L'article décrit les techniques de forage et les essais hydrogéologiques in-situ mis en œuvre.

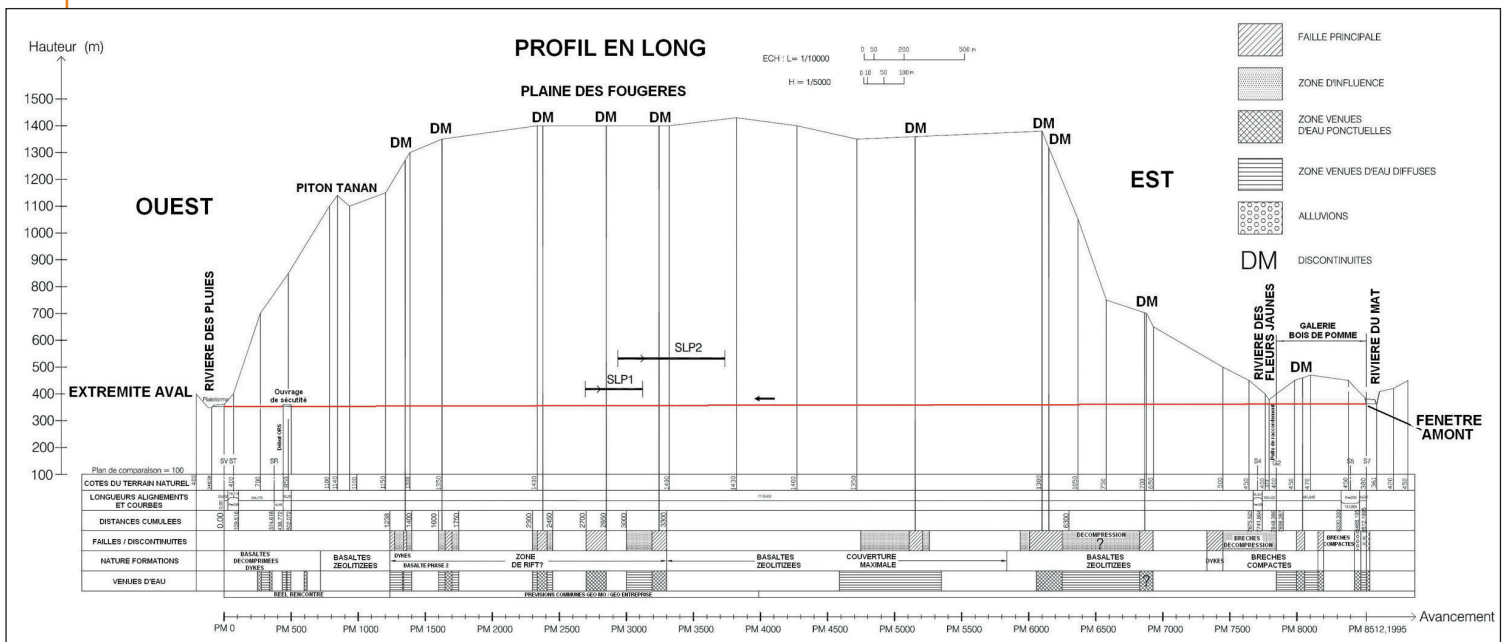
Figure 2 - Coupe géologique du projet.

Les terrains rencontrés sont des formations volcaniques, principalement des alternances de coulées basaltiques compactes à vacuolaires et des ensembles de brèches de coulées et scories. Ces formations ont un pendage globalement faible, inférieur à 10° (typique du volcan bouclier) et sont parfois recoupées par des intrusions (dykes et sills) qui compartimentent le massif du point de vue hydrogéologique en constituant des barrières étanches de part leur mode de mise en place et de refroidissement.

Du point de vue hydrogéologique, le projet traverse plusieurs zones aquifères qui présentent des débits et des pressions importantes (plusieurs centaines de l/s et des pressions pouvant atteindre 20 à 30 bars). La forte perméabilité des formations est majoritairement liée à l'importance de la fracturation des basaltes (perméabilité de fissures prépondérantes) et à la présence de scories (perméabilité de vacuole secondaire). L'aquifère est complexe et discontinu du fait de son cloisonnement par les dykes.

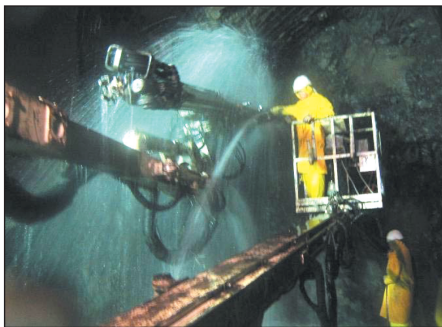
Photo 2 - Utilisation du jumbo pour les sondages d'exploration

A partir du PM 1420, afin d'évaluer et d'anticiper la présence d'une zone d'eau sous pression en avant du front, des forages destructifs au marteau auto-percutif de 50 à 80m de longueur avec enregistrement des paramètres ont été effectués toutes les 2 semaines en fonction de l'avancement à l'explosif.

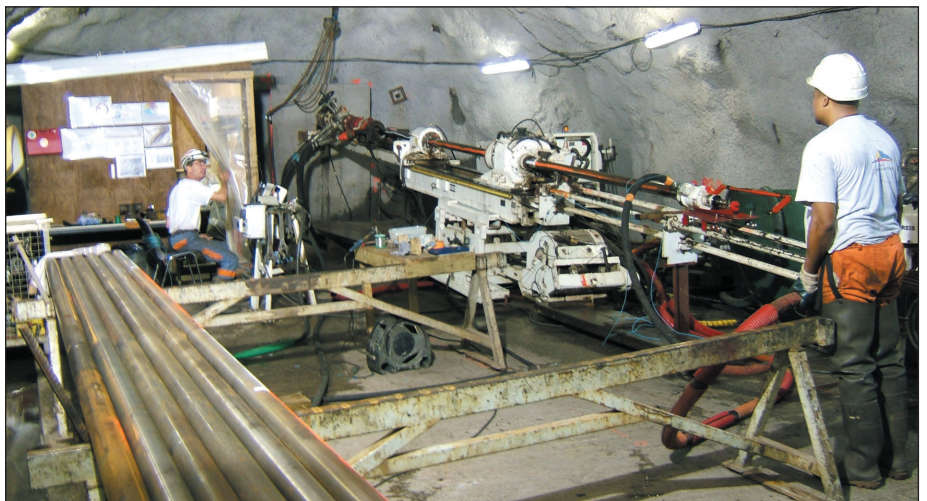
Photo 3 - Foreuse COFOR (COREIS) sur forage SLP2

L'appareil de forage est de type DIAMEC B20 (ATLAS COPCO) monté sur skid et équipé d'une pompe d'injection triplex et treuil wire-line pour le carottage.

Les commandes de la machine sont regroupées sur un pupitre muni d'un ordinateur et d'un écran tactile.

Cet appareil est spécialement conçu pour les sondages carottés de grande longueur.

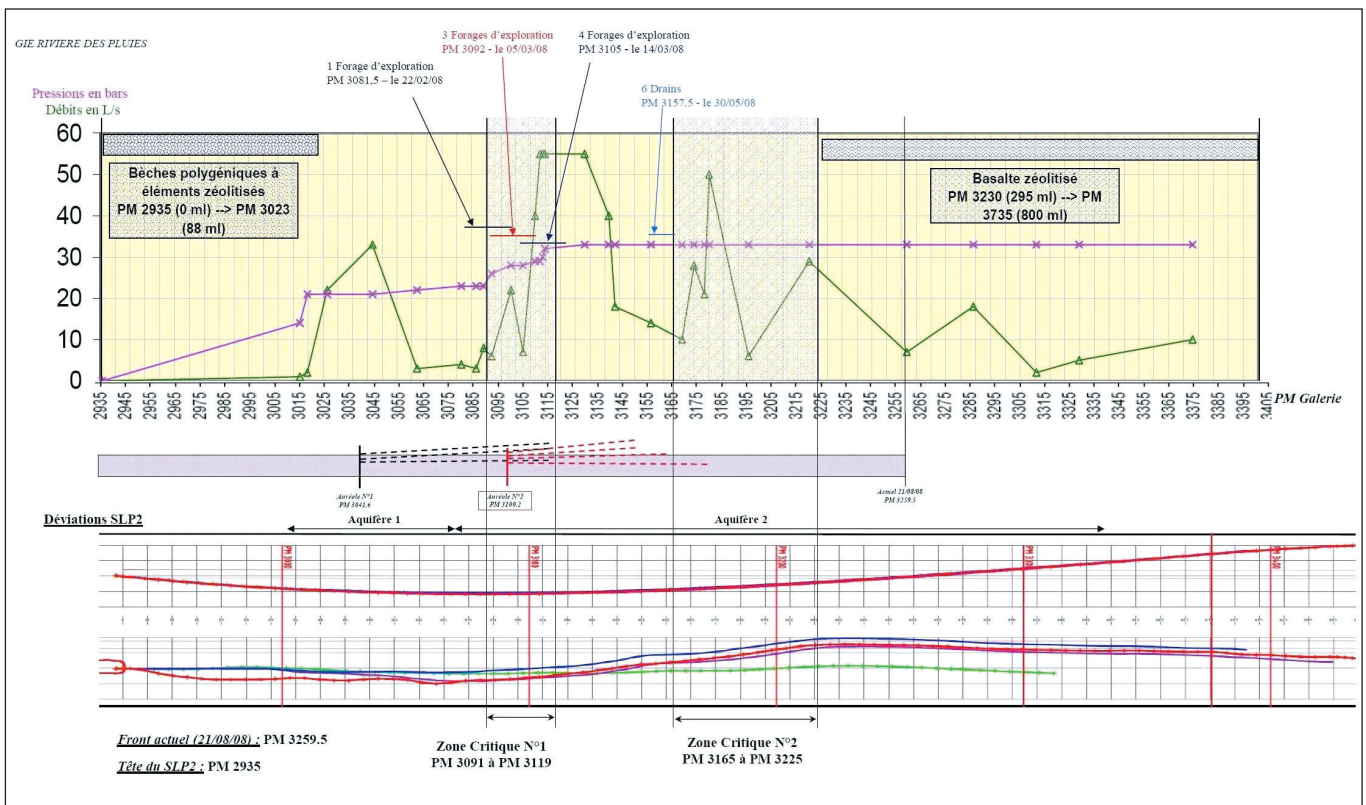
Figure 5 : Résultats des tests

- Etablissement du profil de pression. Deux aquifères sont ainsi caractérisés. Le premier situé entre le PM 3008 et 3074 m (ce qui équivaut à des profondeurs de 73m et 139m de foration) avec une pression hydrostatique de 1,9 MPa, le deuxième entre les PM 3074 m et 3336 m (ce qui équivaut à des profondeurs de 139m et 401m de foration) avec une pression hydrostatique de 3,1 MPa.
- Détermination immédiate et avec exactitude de la fin de l'aquifère, et le début de la zone étanche.
- Validation de l'extension de la zone étanche du PM 3336 m au PM 3734 m (fin du forage).
- Caractérisation des perméabilités des aquifères.

Le schéma ci-dessus résume les résultats des tests.

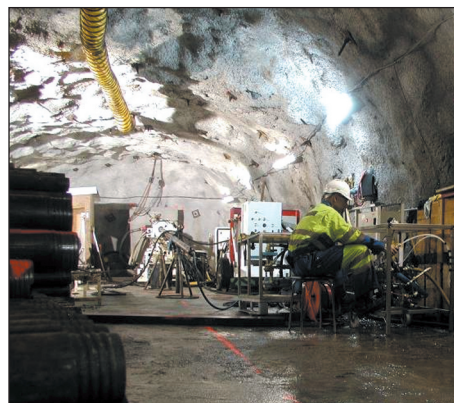
Photo 4 - Forage SLP2, test avec le PDPS
